Skånska Dagbladet, Malmö
Restaurering av stenfasader

Återställd status & glans

TEXT Christer Kjellén, Stenutveckling Nordiska AB

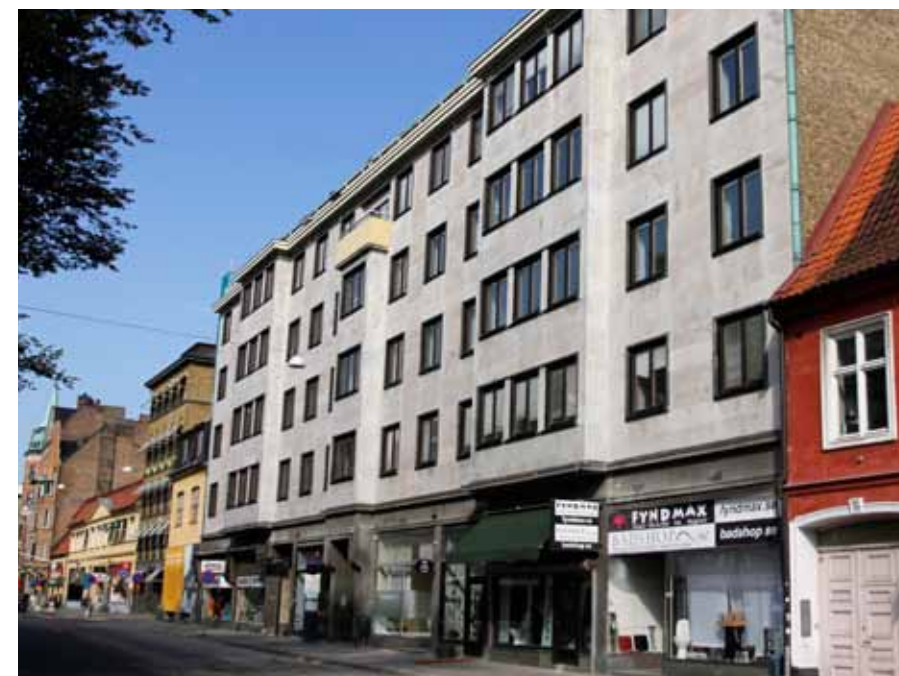
Fasaden med återställd Ekebergsmarmor
etter restaureringen. Foto Robert Kjellén

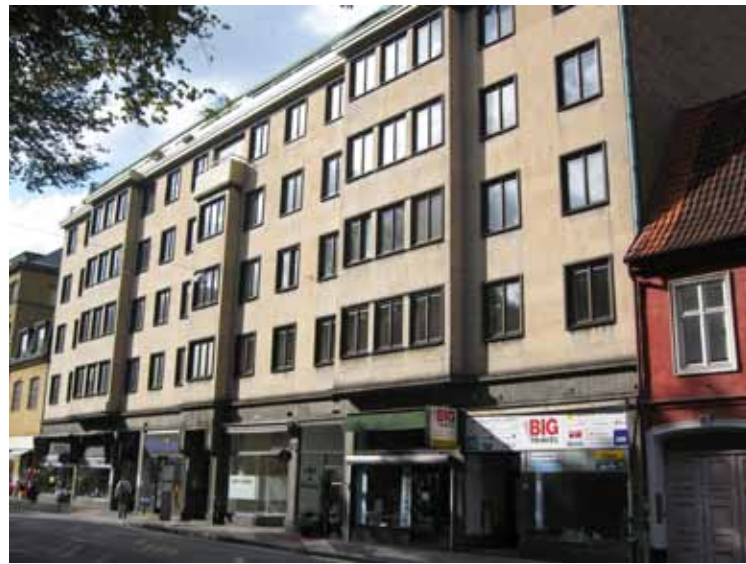
Underkant burspråk var fasadplattor av Ekebergsmarmor spräckta och listverk av Fjäråsgnejs förskjutna. **Foto** Christer Kjellén

Bo Norlin hos AnB Byggkonsulter AB misstänkte tidigt att allt inte stod rätt till med fasaden. Spräckta plattor och förskjutningar i beklädnaden indikerade att något var fel. Stenutveckling anlätades av byggherren för att göra en granskning av fasaderna och komma med förslag till åtgärder. Vid besiktning från sky-lift monterades några plattor ner vid det ena burspråkets nederkant, där sprickor och förskjutningar var särskilt märkbara. Vi konstaterade även att Fjäråsgnejsen i boten av burspråken lutade utåt. Vid friläggning av bärande stålbeleg konstaterades att denna var kraftigt rostangripen och att

rostsprängning hade tryckt ut plattorna, som även spräckts.

Vid besiktningen konstaterades att de värsta skadorna var just i burspråkets nederkant och under en balkong högt upp i byggnadens mitt. För övrigt var fasaderna förvånansvärt intakta med endast mindre bomparter och några sprickor, som bedömdes vara orsakade av sättningar i byggnadens stomme. Runt dessa sprickor satt beklädnaden tämligen intakt. Efter besiktningen fattades beslut om friläggning av den bärande stålstrukturen i burspråkets nederdel och byggkonsulten genomförde en utredning om stålstrukturens hållfasthet. Det konstaterades att korrosionsskadorna på de konsolande stålbelegarna var så stora så att man rekommenderade ett utbyte mot rostfria

För restaureringen av stenfasaden upprättade Stenutveckling ett program. Bland åtgärderna ingick säkring av hela fasaden. Detta för att gardera sig mot framtida nedfall av plattor. För att ge så liten förändring som möjligt av byggnadens utseende valdes en metod med genomgående, gängade dubbar av rostfritt, syrafast stål som infälldes i fasadplattorna. Stängerna fästes i stommen med ankarmassa. Hålen i plattorna lagades sedan med tvåkomponents stenlagning, infärgad i stenens kulör. Trasiga plattor ersattes med nya av ljus Ekebergsmarmor, som monterades med rostfria kramlor. Fjäråsgnejsen i burspråkets undre delar monterades ner och återmonterades, även dessa med rostfria kramlor. Fogarna i fasaden har setts över och kompletterats.

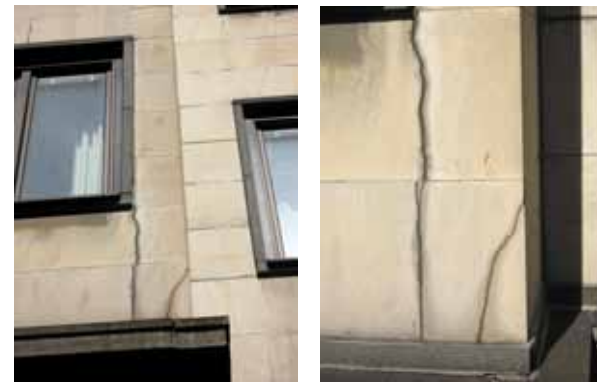
Fasaden med gulnad Ekebergsmarmor före restaureringen. **Foto** Christer Kjellén

Olika metoder för rengöring av fasaden diskuterades. Man ville få bort en del av den gulbruna patineringen som alltid uppträder på äldre Ekebergsmarmor, inte minst för att kontrasten mot ny, ljus, ej patinerad sten inte skulle bli alltför markant. ▶

Den i programmet föreslagna metoden med lättblästring med dolomitmikross utbyttes på initiativ av Marmor & Granit AB mot diamantslipning, vilken utfördes med handmaskin. På detta vis återskapade man den yta som troligen fanns vid byggnadens uppförande.

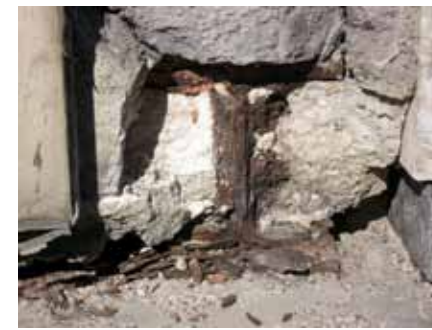
Bärande balk som bar upp burspråket med kraftiga rotskador. Det gick att plocka flagor med bara fingrarna. **Foto** Christer Kjellén

balkar. Utbytet/kompletteringen av stålstrukturen utfördes som en särskild entreprenad.

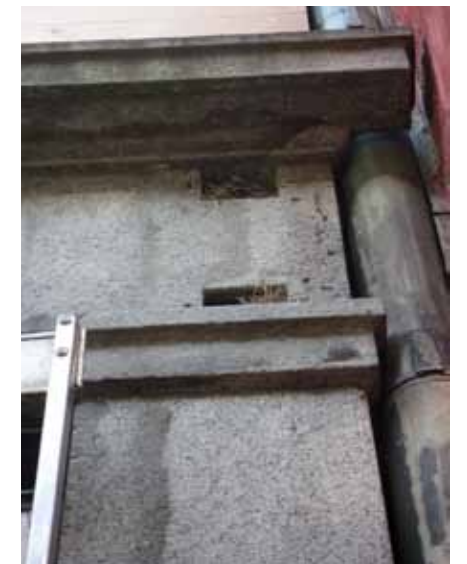
I bottenvåningen fanns bland annat hått efter infästningar och installationer. **Foto** Christer Kjellén

Bottenvåningen kommer att restaureras i en senare etapp då även trottoaren ska rivras. Här finns mängder av gamla infästningar och hål efter sådana, vilket är mycket vanligt i äldre butiksfasader i innerstadsmiljö. Infästningsdetaljer ska avlägsnas, mindre hål lagas med stenlagning och större hål lagas genom infällning av stenbitar. Omfattningen runt gårdsinfarten var skadad genom påkörning och ska kompletteras med ny sten. Som tur är finns några gamla blocksteg av Fjäråsgnejs, som inte längre bryts, lagrade

i fastigheten och av dessa kan bitar till portomfattningen för infällning i större hål kapas.

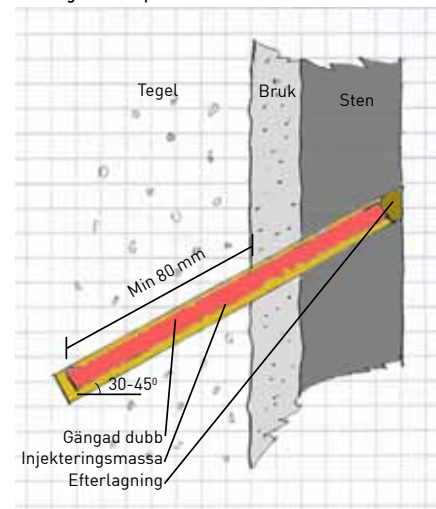
Plattorna säkrades med genomgående dubbar in i tegelväggen. **Skiss** Christer Kjellén

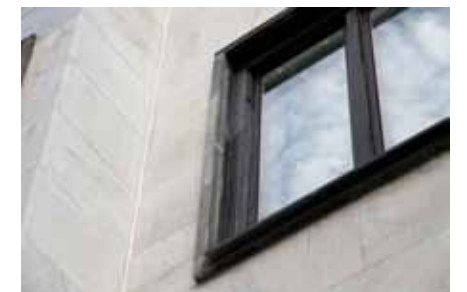
Marmorfasaden har återfått sitt ursprungliga utseende. Skillnaden i kulör och textur mellan nymonterade plattor och befintliga är minimal. Fasaden upplevs som en enhet. **Foto** Robert Kjellén

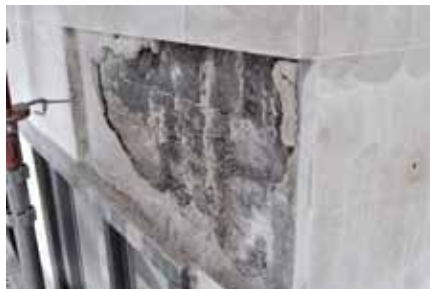
Spräckt platta har demonterats. Foto Marmor & Granit

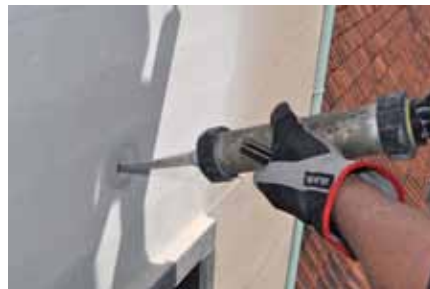
Ankarmassa injekteras för infästning av dubb. Foto Marmor & Granit

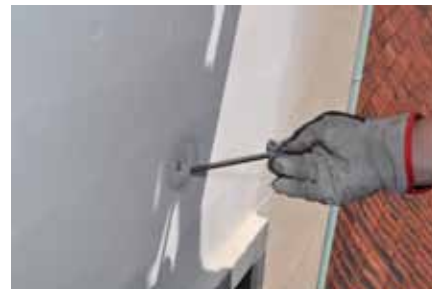
Syrafast, rostfri dubb monteras. Foto Marmor & Granit

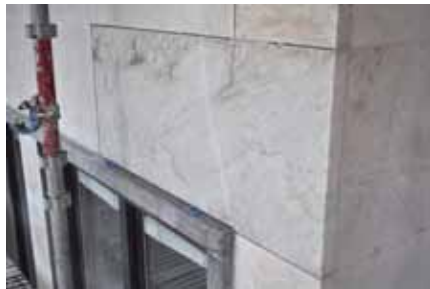
Ny ersättningsplatta av Ekebergsmarmor. Foto Marmor & Granit

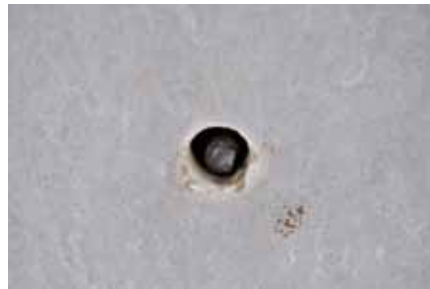
Säkringsdubb, infälld i stenytan. Foto Marmor & Granit

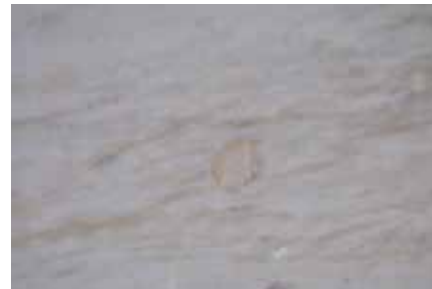
Sedan hålet lagats med stenlagning är infästningen så gott som osynlig. Foto Marmor & Granit

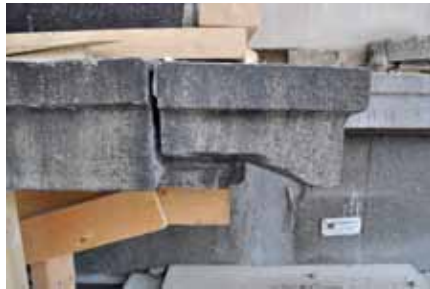
Återmontering av bottenplatta och listverk i burspråkets nederkant. Foto Marmor & Granit

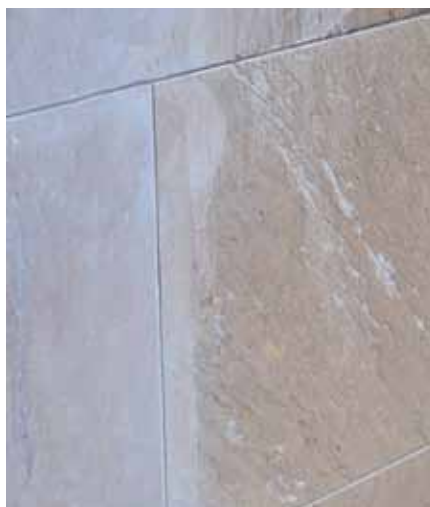
Fasadytan var patinerad med gulbrun kulör. Efter slipning återfick den i stort sett sin ursprungliga kulör. Foto Marmor & Granit
